# Protocole d'intervention pour la plongée dans les Sources du Lez du 30/09/2022 dans le cadre du projet LEZ 2020

## Rapport de plongée du 30/09/2022

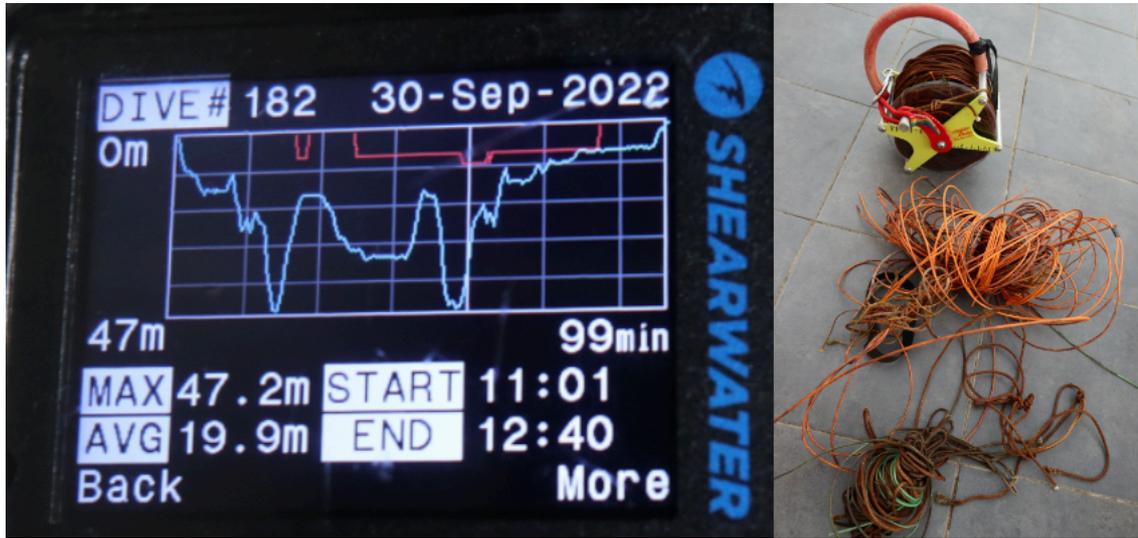
Annexe : courbe de plongée du 30 septembre 2022 et déchets évacués

- 2) Le TRACI déclenché pour test à -20, et déposé à -47. Il semble avoir fonctionné (à confirmer par Hervé).
- 3) Le nettoyage réalisé par l'équipe 3 s'est achevée à -34, car nous avons saturé le dévidoir de déséquipement et nous avons déjà un gros écheveau de cablette volumineux à tenir à la main (voir photo)
